**ESTUDI I EVALUACIÓ TÈCNICA DEL *KSAR AL KHORBAT***

### - **AVALUACIÓ TÈCNICA I SOCIAL DE LA XARXA DE SANEJAMENT I LA REHABILITACIÓ DE LA MURALLA EXECUTADES AL *KSAR AL KHORBAT*:**

**Títols:** 1. Projecte i execució de la xarxa de sanejament al *ksar Al Khorbat* (Marroc)  
2. Rehabilitació de la muralla del *ksar Al Khorbat* (Marroc)

**Localització:** *Ksar* (alcàsser murallat) *Al Khorbat*, terme municipal de Tinjda,  
província d'Errachidia, Marroc.

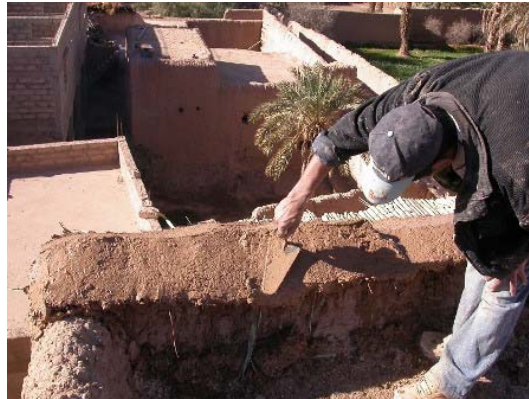
Els arrebossats i els coronaments es van executar amb les tècniques i materials tradicionals, amb que estava feta la resta de la muralla.

*Execució del coronament del mur.*

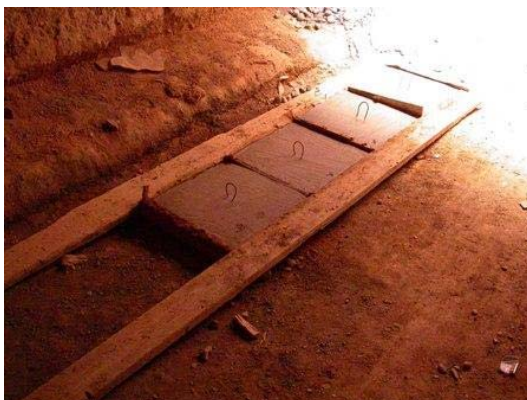
En el projecte de sanejament, la registrabilitat de les arquetes es pretenia aconseguir amb la col·locació de tapes de morter fetes in situ i una capa fina de sorra sobre la qual es col·loquen les lloses de pedra natural que conformen el paviment. El fet de que no hi hagin documents gràfics fidedignes i fàcilment consultables i existeixi algun cas d'arqueta on la tapa es troba a més d'un metre per sota de la cota de paviment acabat del carrer, fan que la registrabilitat de les arquetes no sigui realment efectiva.

*Tapes de registre.*

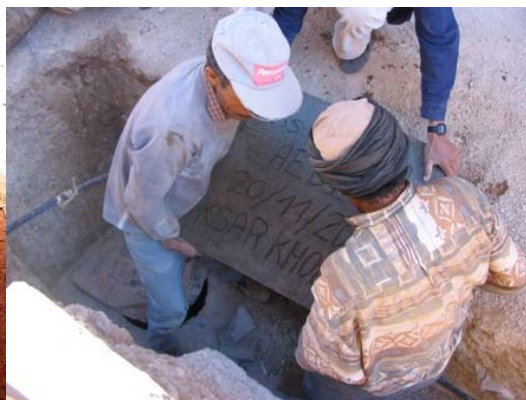
*Tapa a més d'un metre sota la cota del carrer.*

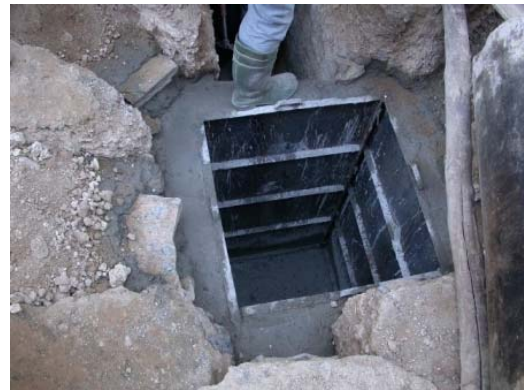
- Les arquetes es van executar amb una secció rectangular, per facilitar la realització del encofrat in situ, fet de planxa metàl·lica i no de plàstic com deia el projecte.

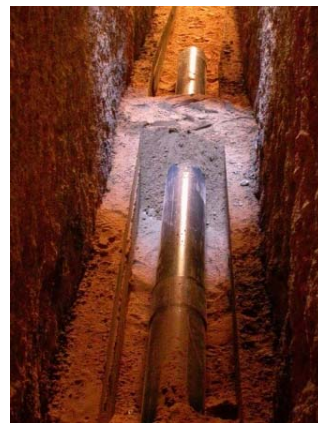
- A l'execució, per motius econòmics, es va optar per aixecar els murs només fins superar l'alçada de la secció dels tubs de desaiçüe.

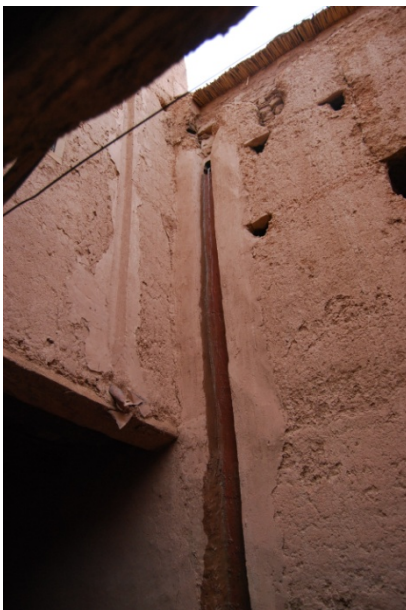
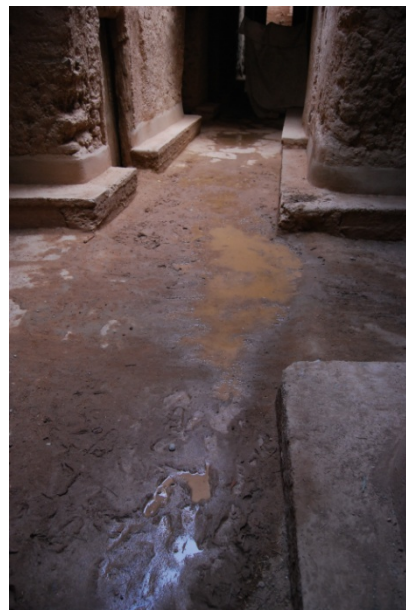
La recollida d'aigües pluvials de les canalitzacions procedents de les cobertes soluciona l'estanquitat dels elements verticals però la pavimentació dels carrers no funciona prou correctament per desaiugar tota l'aigua procedent de les cobertes i de les parts descobertes dels carrers. Tradicionalment l'absència de la pedra al terreny facilitava l'absorció i el drenatge natural de l'aigua de pluja i la secció en canal amb bancals elevats laterals permetien el pas dels vianants sense trepitjar els bassals.

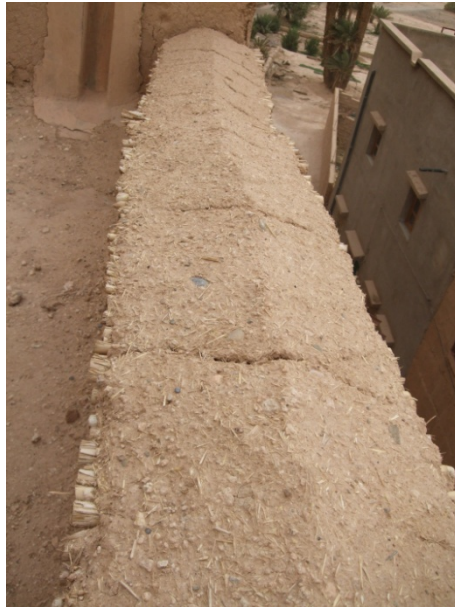
S'ha frenat la degradació de la muralla i els coronaments executats en la rehabilitació es troben encara en bon estat 2 anys després de la seva execució.

*Estat actual de la rehabilitació del coronament de la muralla.*

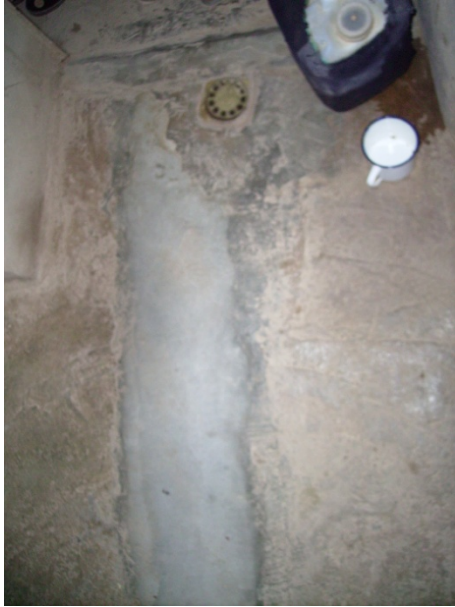
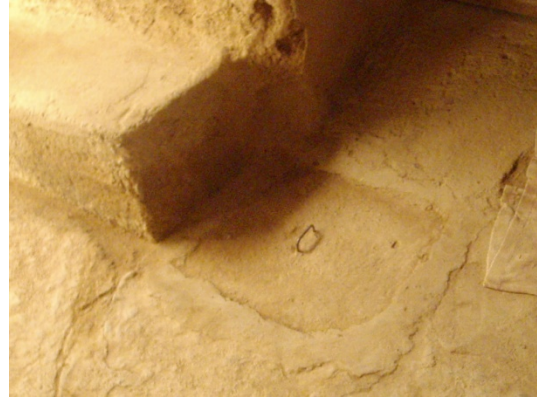
En el cas de la xarxa de sanejament es constata l'apropiació pel numero d'habitatges connectats i pel fet de que molts usuaris han afegit cambres sanitàries, piques, inodors... a les seves vivendes i alguns d'ells fins i tot han adequat la seva connexió a les seves necessitats mitjançant arquetes intermèdies amb tapes registrables,etc. Els usuaris podran continuar fent servir la xarxa dins dels límits de creixement previstos pel projecte, ja que el dimensionat dels seus elements es va definir per que el cabdal actual només ompli 1/3 de les seccions projectades.

*Connexions a la xarxa de sanejament fetes per els usuaris.*

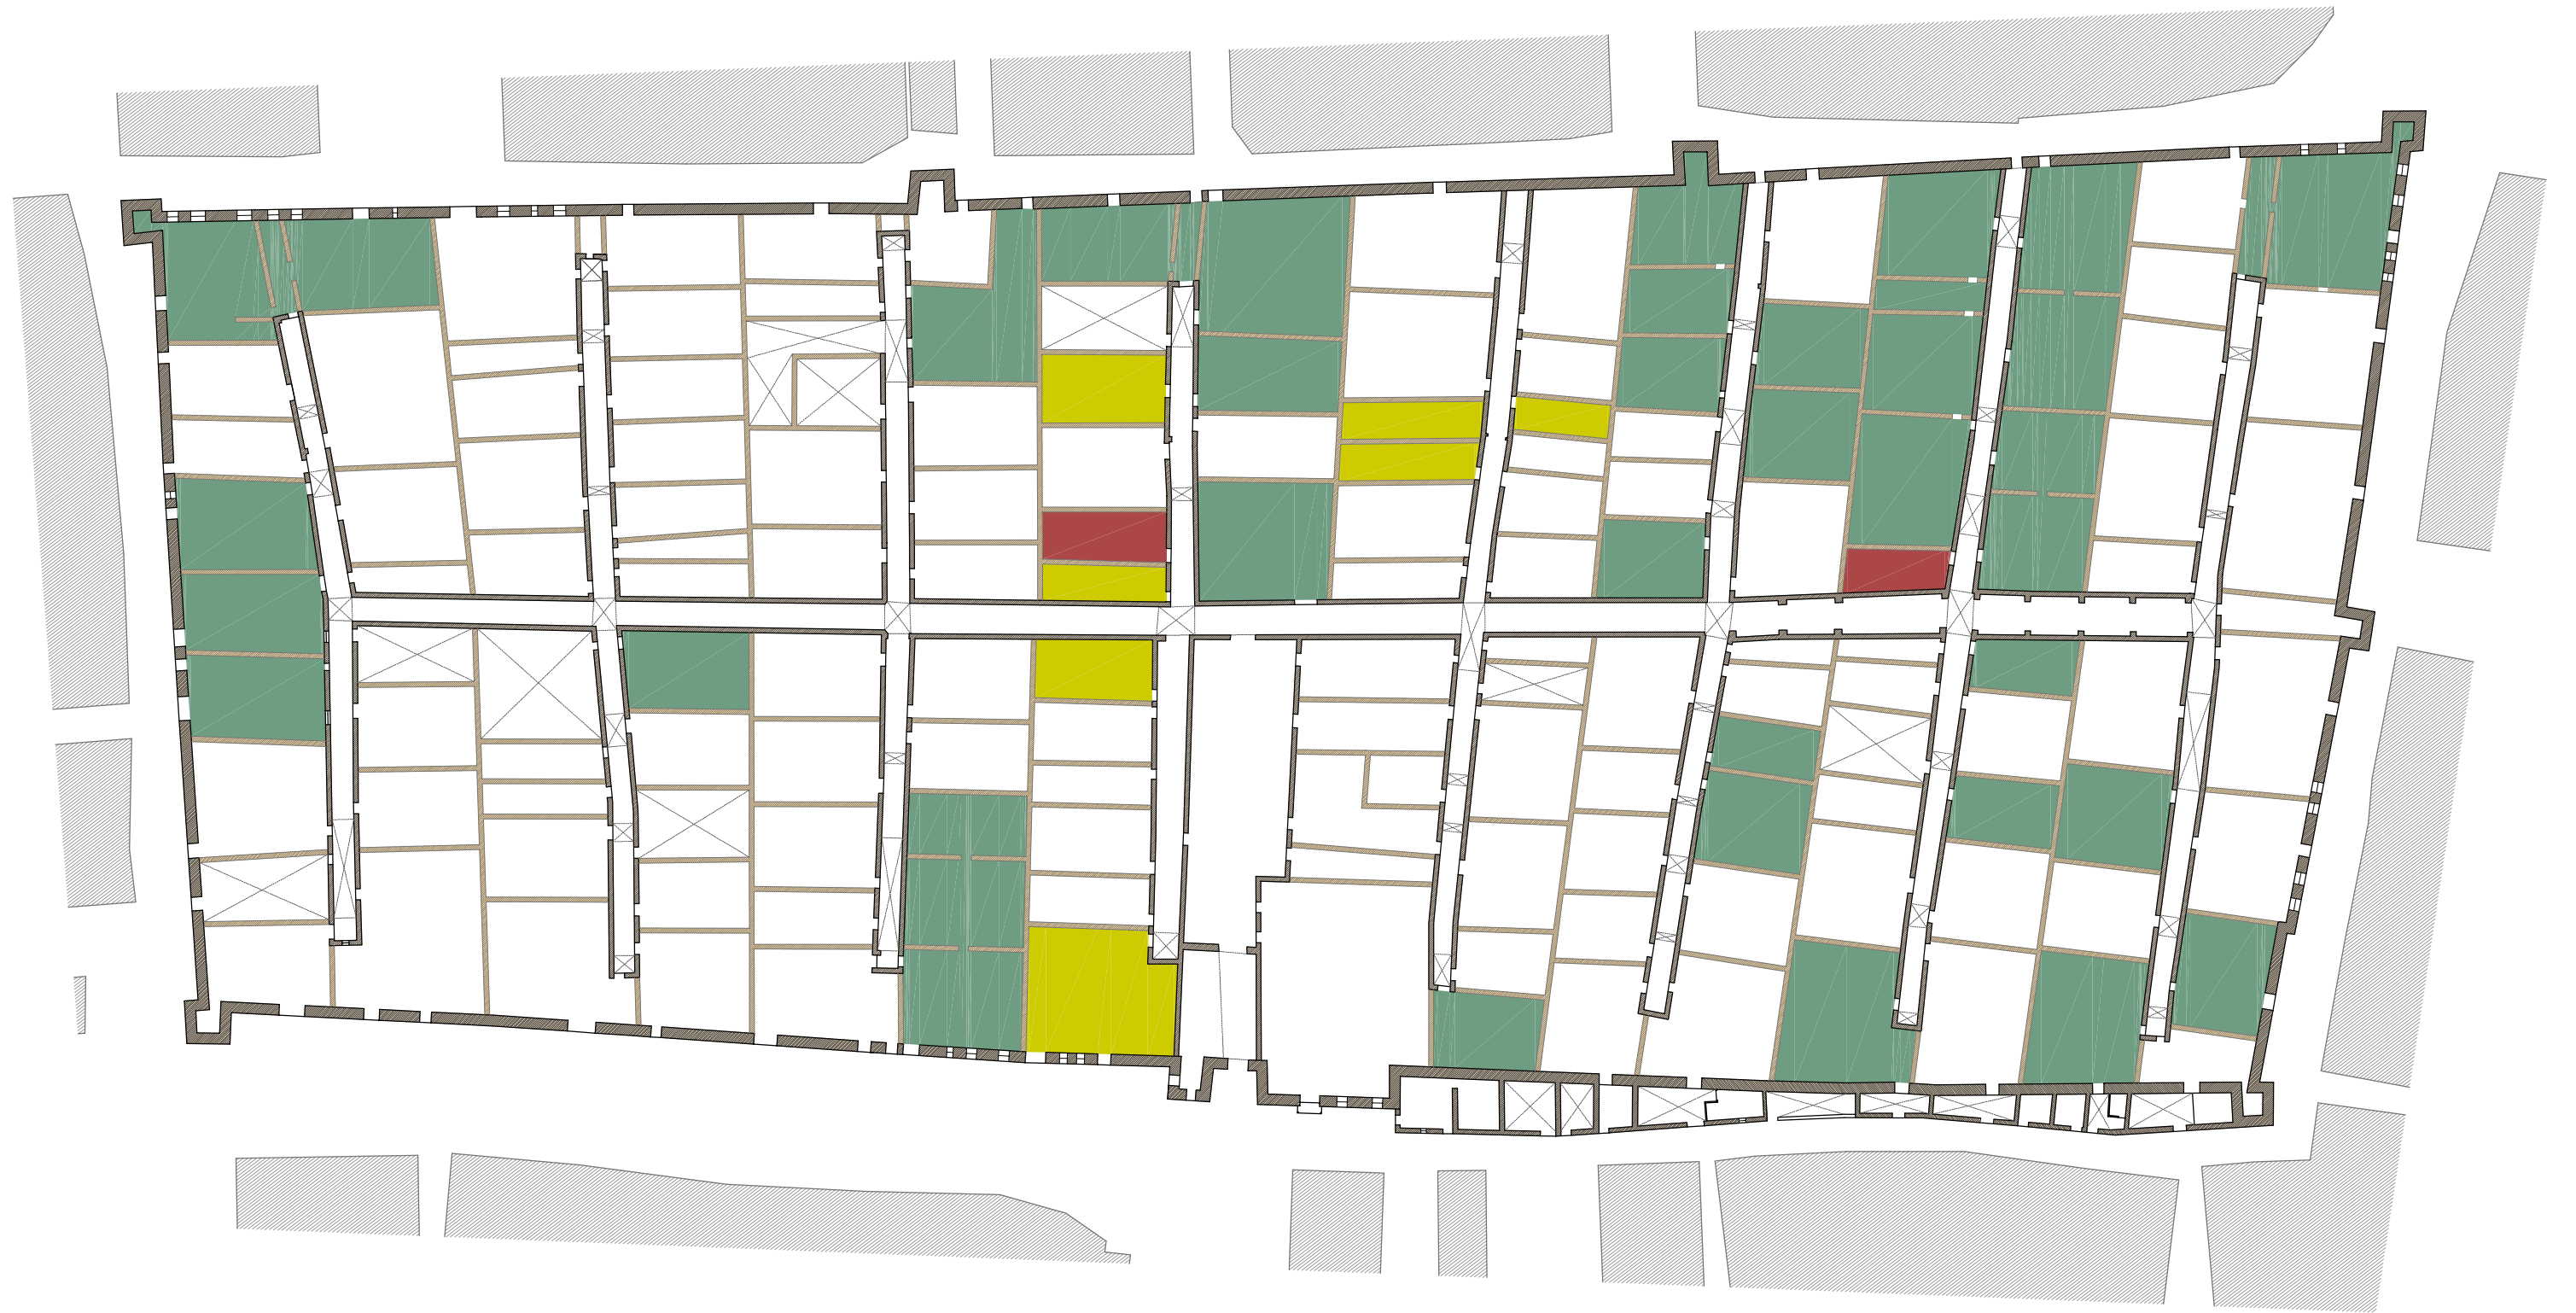
■ Avaria ■ No avaria ■ Es desconeix
