**ESTUDI I EVALUACIÓ TÈCNICA DEL *KSAR AL KHORBAT***

### - **AVALUACIÓ TÈCNICA I SOCIAL DE LA XARXA DE SANEJAMENT I LA REHABILITACIÓ DE LA MURALLA EXECUTADES AL *KSAR AL KHORBAT*:**

**Títols:** 1. Projecte i execució de la xarxa de sanejament al *ksar Al Khorbat* (Marroc)  
2. Rehabilitació de la muralla del *ksar Al Khorbat* (Marroc)

**Localització:** *Ksar* (alcàsser murallat) *Al Khorbat*, terme municipal de Tinjda,  
província d'Errachidia, Marroc.

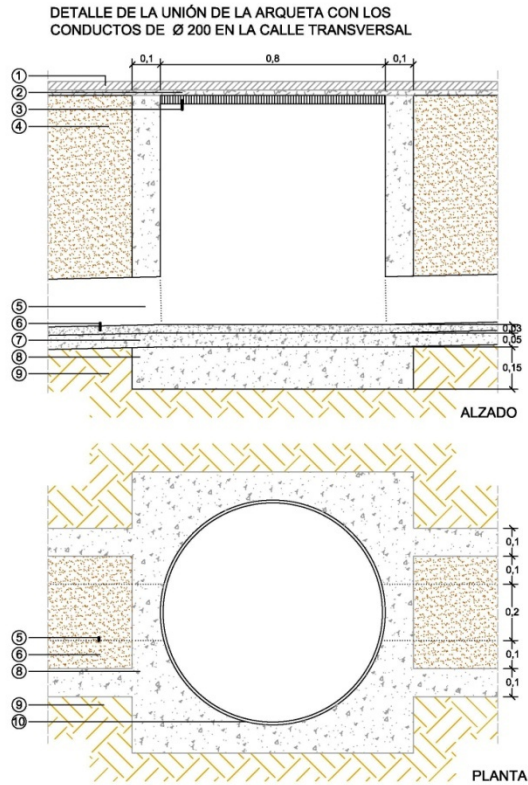
- Es preveia que les arquetes fossin cilíndriques.

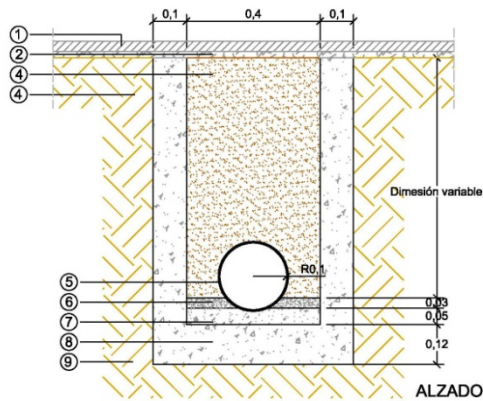
DETALLE DE LA CANALIZACIÓN DEL TUBO DE Ø 200 EN LA CALLE TRANSVERSAL

- Es preveia realitzar murets a les rases de les canalitzacions a tota la seva

alçada.

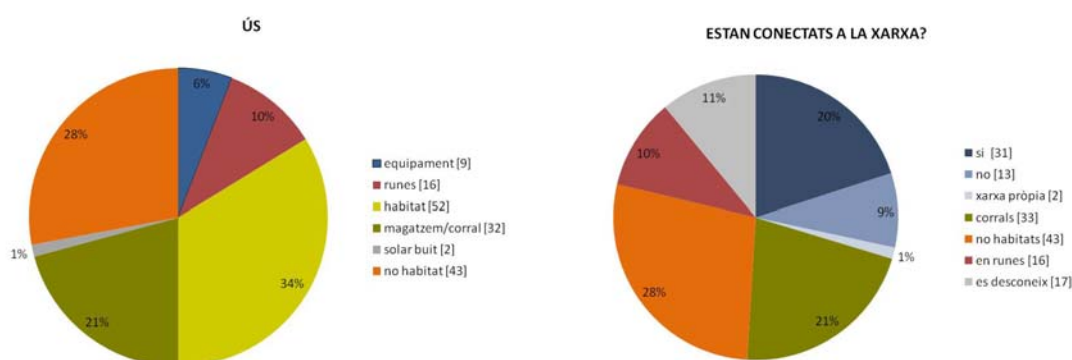
En el cas de la xarxa de sanejament es constata l'apropiació pel numero d'habitatges connectats i pel fet de que molts usuaris han afegit cambres sanitàries, piques, inodors... a les seves vivendes i alguns d'ells fins i tot han adequat la seva connexió a les seves necessitats mitjançant arquetes intermèdies amb tapes registrables,etc. Els usuaris podran continuar fent servir la xarxa dins dels límits de creixement previstos pel projecte, ja que el dimensionat dels seus elements es va definir per que el cabdal actual només ompli 1/3 de les seccions projectades.

*Connexions a la xarxa de sanejament fetes per els usuaris.*
